Olycksundersökning

Trafikolycka Tranarpsbron 2013-01-15

Publikationsnummer MSB622 – november 2013

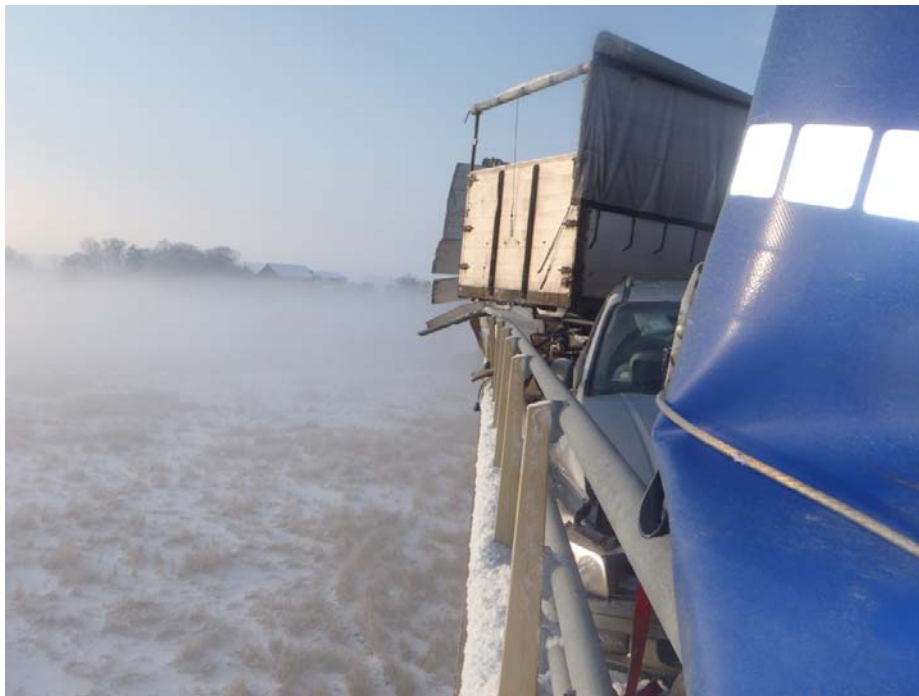
Aktuell olycksdag, tisdag 15 januari 2013, var det mycket kallt. Temperaturen på olycksplatsen har rört sig kring -16 grader. På platsen var det väldigt halt, i det närmaste isgata och stora dimbankar fanns i området. Enligt uppgift ändrades siktförhållanden snabbt på olycksplatsen från klart vinterväder till kompakt dimma med omkring 20 meters sikt.

Foto 3: Dimman ligger tät i dalgången under bron. (Foto: Helsingborgs brandförsvär)

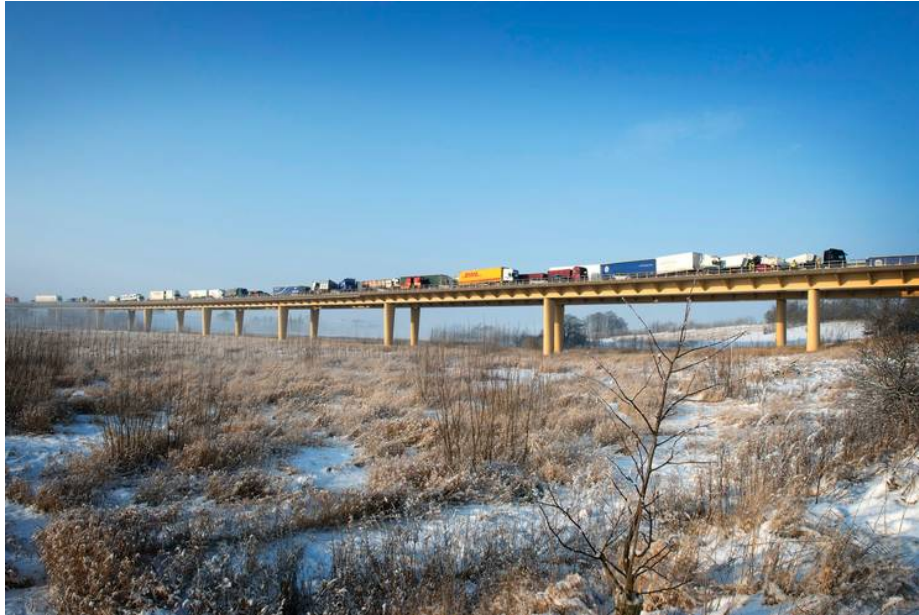
Olyckan betecknas som en av de största i Sverige någonsin. Olycksplatsen inbegrep två separerade vägbanor på en motorvägsbro. Olycksplatsen spände över omkring 400 meter på båda vägbanorna, vilka bara kunde kommas åt från norr- respektive och södergående ände. Ett stort antal tunga fordon var inblandade, dock inget fordon lastat med farligt gods eller någon större buss med passagerare.

Foto 4: Tranarpsbron och olyckan (Foto: Niklas Gustavsson, Helsingborgs Dagblad)

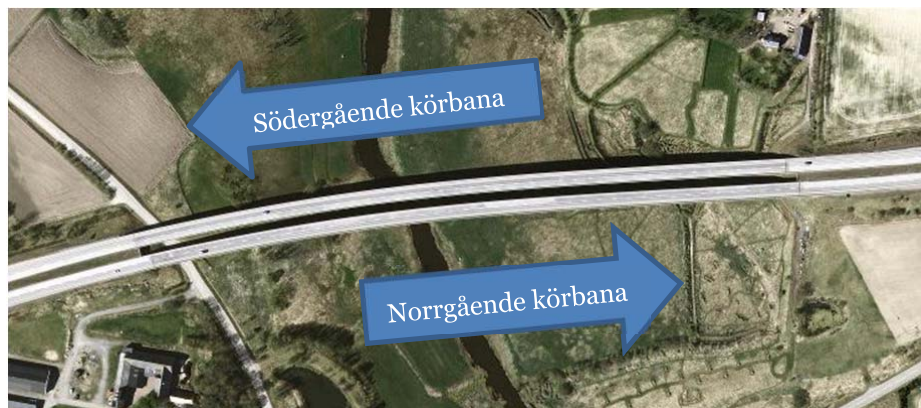
Olyckan startade på norrgående körfält och växte allteftersom fler fordon körde in i framförvarande krockade. Efter en stund skedde en ny olycka på motstående sida, södergående körfält, där också ett stort antal fordon blir inblandade i krocken. Även räddnings- och ambulansfordon blev inblandade i olyckorna.

Figur 2: Visar norr- och södergående körbana.

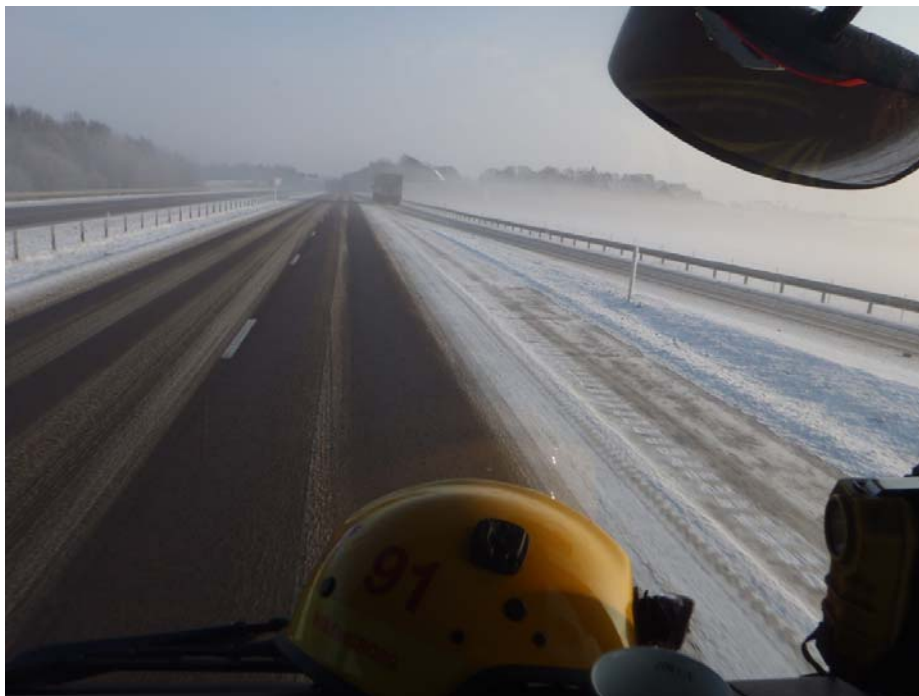
Foto 5: Framkörning (Foto: Helsingborgs brandförsvär)

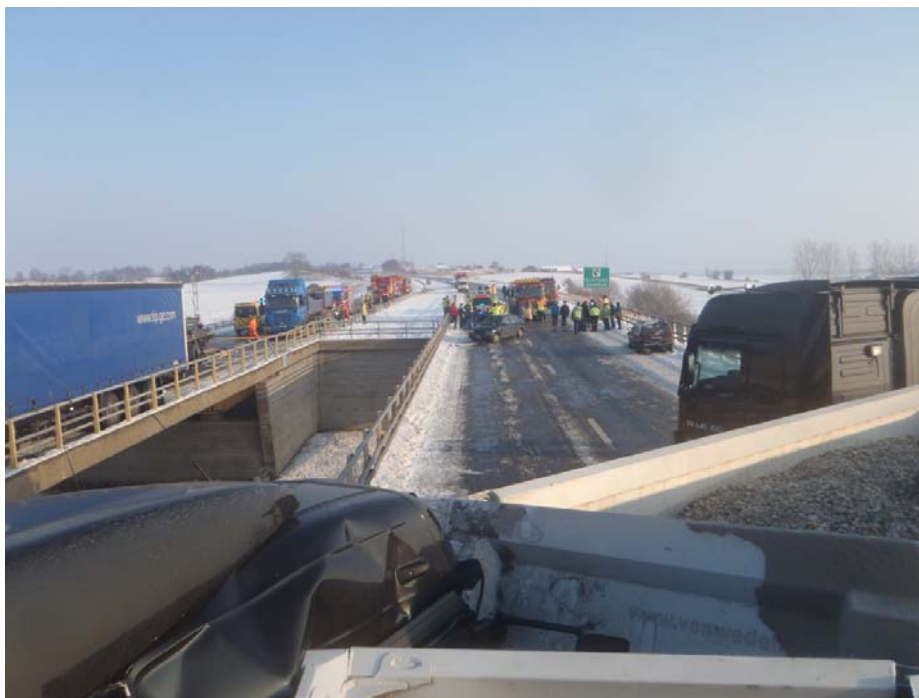
Foto 9: Översiktsfoto (Foto: Helsingborgs brandförsvär)

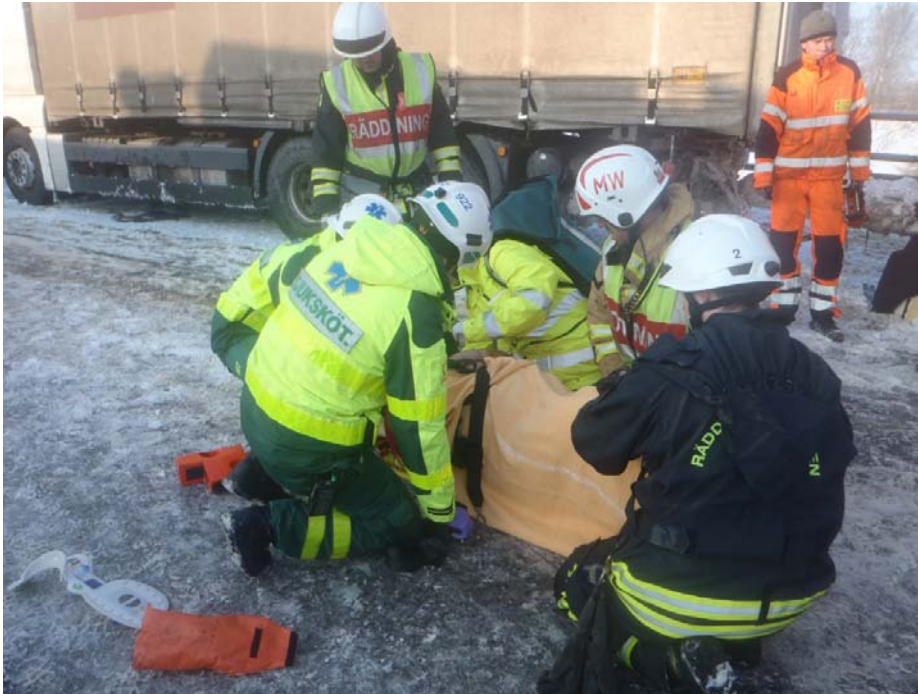
Foto 16: Omhändertagande av skadad (Foto: Helsingborgs brandförsvär)
